**KOŚCIÓŁ
P.W. ŚW. STANISŁAWA BISKUPA I MĘCZENNIKA
W RZGOWIE**

**PROGRAM PRAC KONSERWATORSKICH
WNĘTRZ KOŚCIOŁA**

Data opracowania: Łódź, lipiec 2016r.

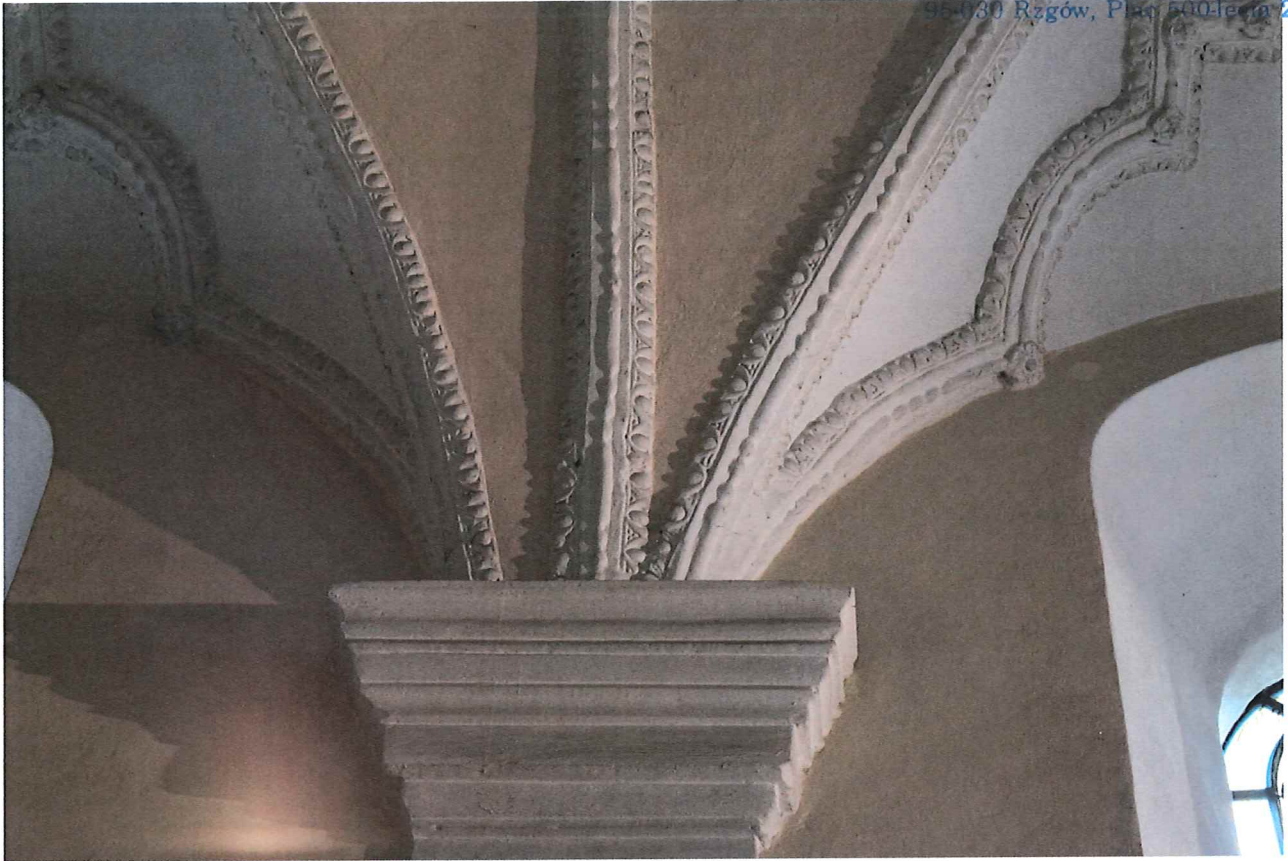
Dekoracje sztukatorskie sklepień wykazują znaczny procent zniszczeń. Najwięcej zniszczeń obserwuje się na ornamentalnych listwach: liczne ubytki, złuszczenia zapraw i deformacja profili oraz liczne przemalowania amatorskie farbami dyspersyjnymi i klejowymi, które wyobliły formę rzeźbiarską detali, spowodowały zaburzenie odbioru estetycznego wnętrza. Pokrycie nieprzepuszczalnymi farbami detali sztukatorskich przyczyniły się także do ograniczenia dyfuzji pary wodnej z jej zatrzymanie w warstwach podpowierzchniowych. Zaobserwowano drobne zniszczenia mechaniczne - wykruszenia i spękania, ale ich ilość i rozmiar nie wpływa znacząco na czytelność dekoracji.

Fot. 6. Fragment sklepień - widoczne przemalowania sztukaterii.

9. Ważnym elementem działań renowacyjnych będzie uzupełnienie sztukaterii. Drobne prace rzeźbiarskie wykonać można metodą narzutu. Warstwy gipsu zakładać na specjalnie skonstruowanych z nierdzewnego drutu tzw. pajęczkach. Część detali należy zrekonstruować w pracowni sztukatorskiej wykonując formy z kauczuku silikonowego i następnie montować do sufitu śrubami. Do uzupełnień sztukaterii użyć gipsu ceramicznego. Niewielkie ubytki gipsu w sztukaterii można uzupełniać masą Rigips Vario.

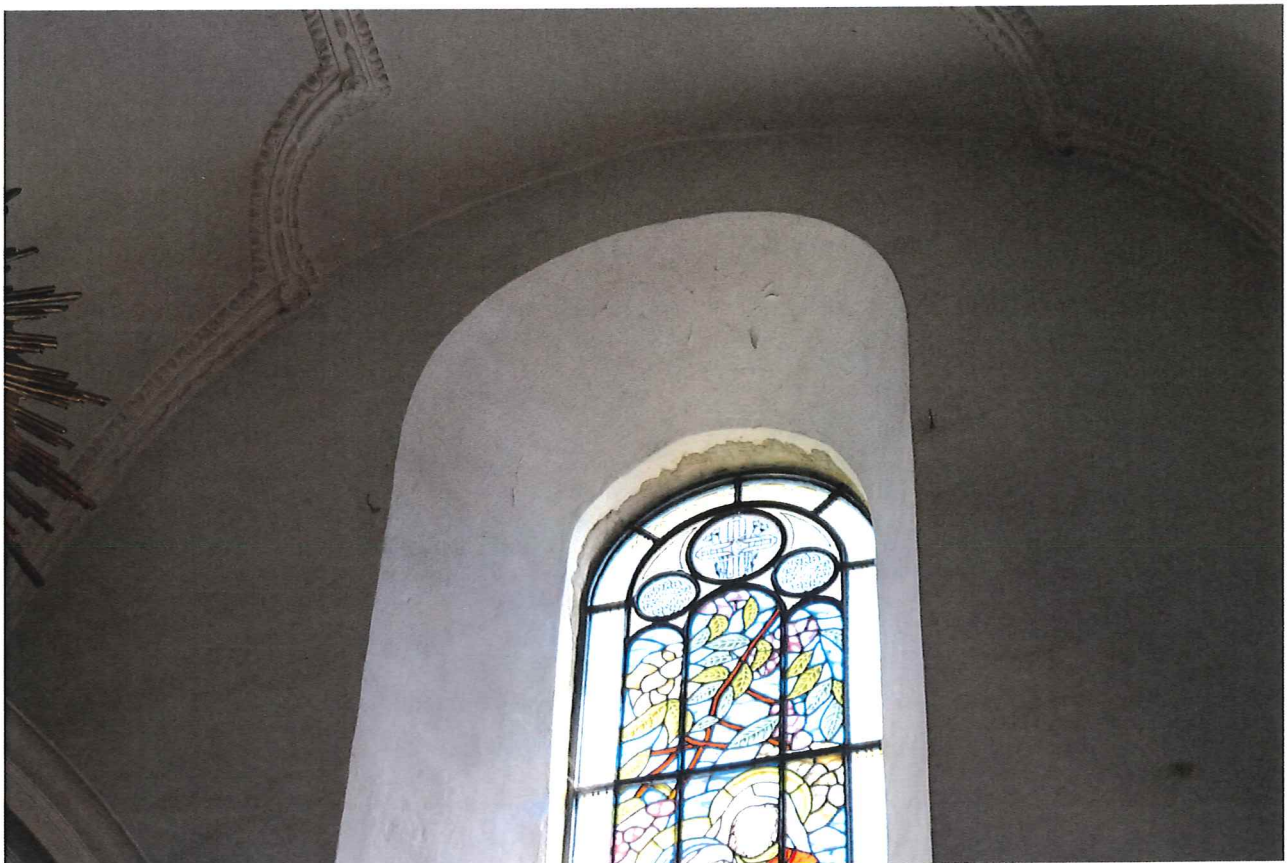
Powierzchnia tynków i farb pokryta jest włosowatymi i miejscami większymi spękaniem, będącymi wynikiem drgań dynamicznych. Kolorystyka całego wnętrza jasnoróżowa i jasnoszara. Malatura gładkich ścian wykonana farbami dyspersyjnymi, które przez swoją ograniczoną dyfuzję pary wodnej uległy w wielu miejscach złuszczeniu.

Fot. 7. Spękania tynków oraz złuszczenia farb w glicach okiennych, cementowe łąty po montażu okien.

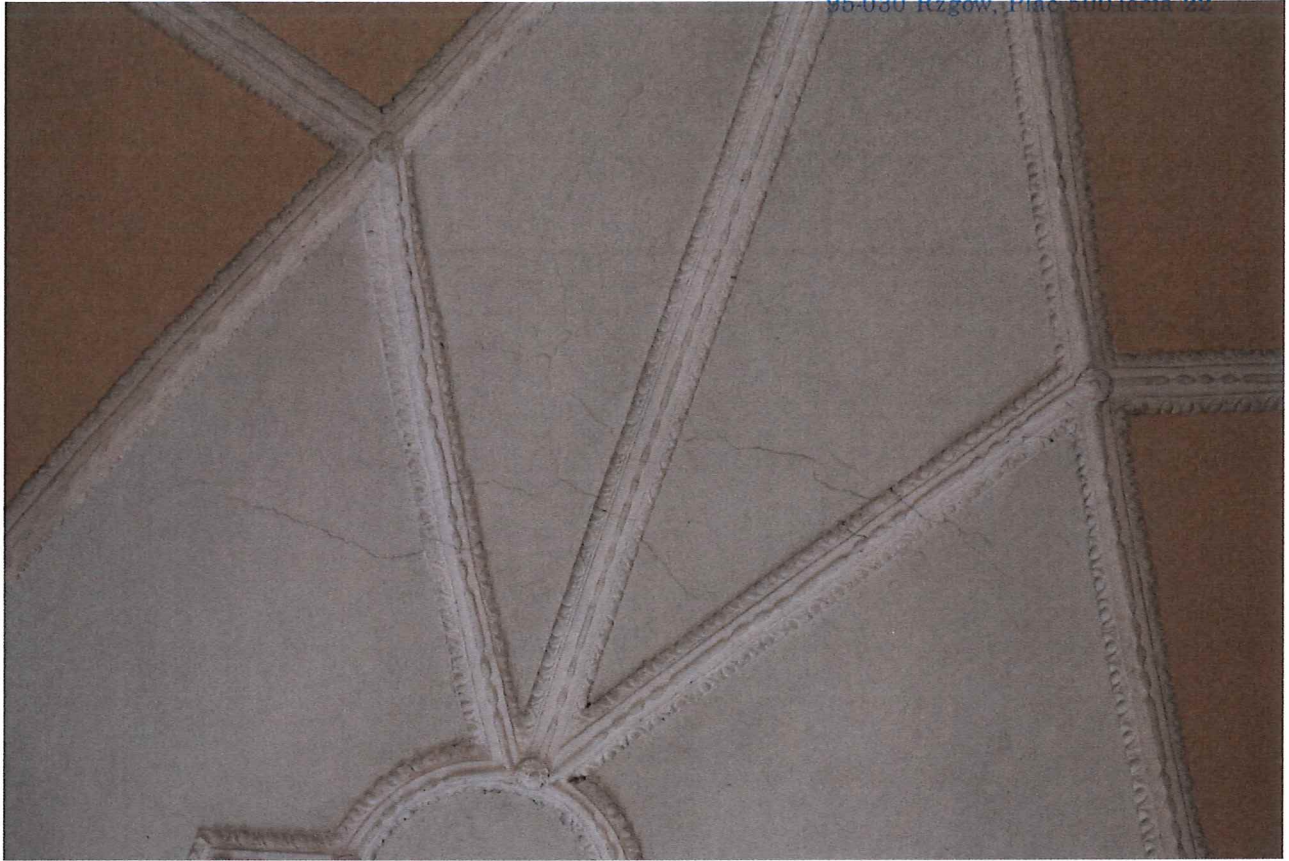
Fot. 8. Spękania tynków i sztukaterii na sklepieniu.

10. W pęknięcia tynku i spoiny w sztukaterii założyć należy mocny i w miarę elastyczny gips przeznaczony przez do spoinowania Rigips Vario.
11. Do wykonania nowych gładzi proponuje się zastosowanie tynku nawierzchniowego np. Optosan Feinputz 0.5. Miejsca najbardziej osłabione wzmocnić siatką lud fizeliną. Ostateczny rodzaj materiału oraz faktury tynków ustalić komisyjnie z WUOZ Łódź, po wykonaniu prób na ścianach.

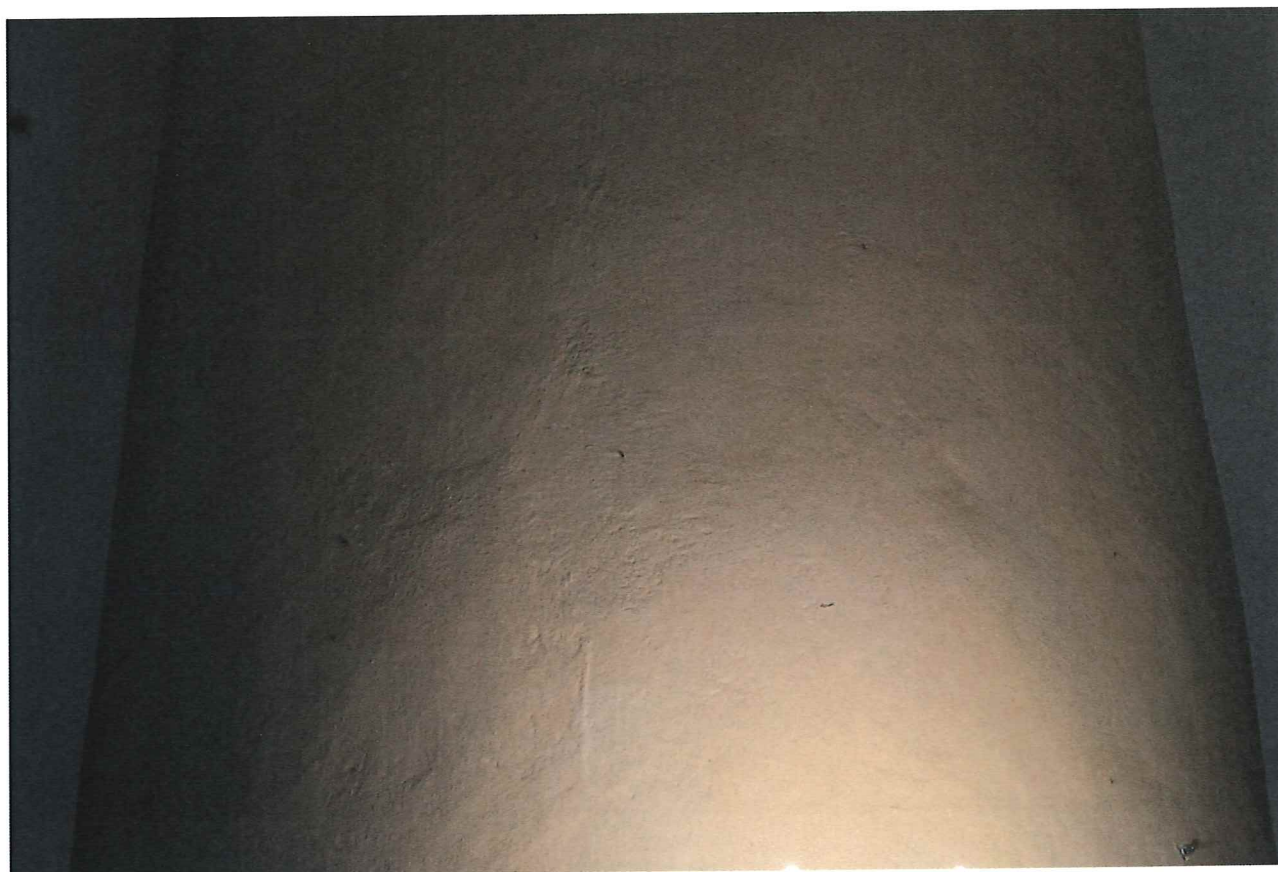
Fot. 11. Gruba warstwa dyspersyjnej farby na półkolumnach.

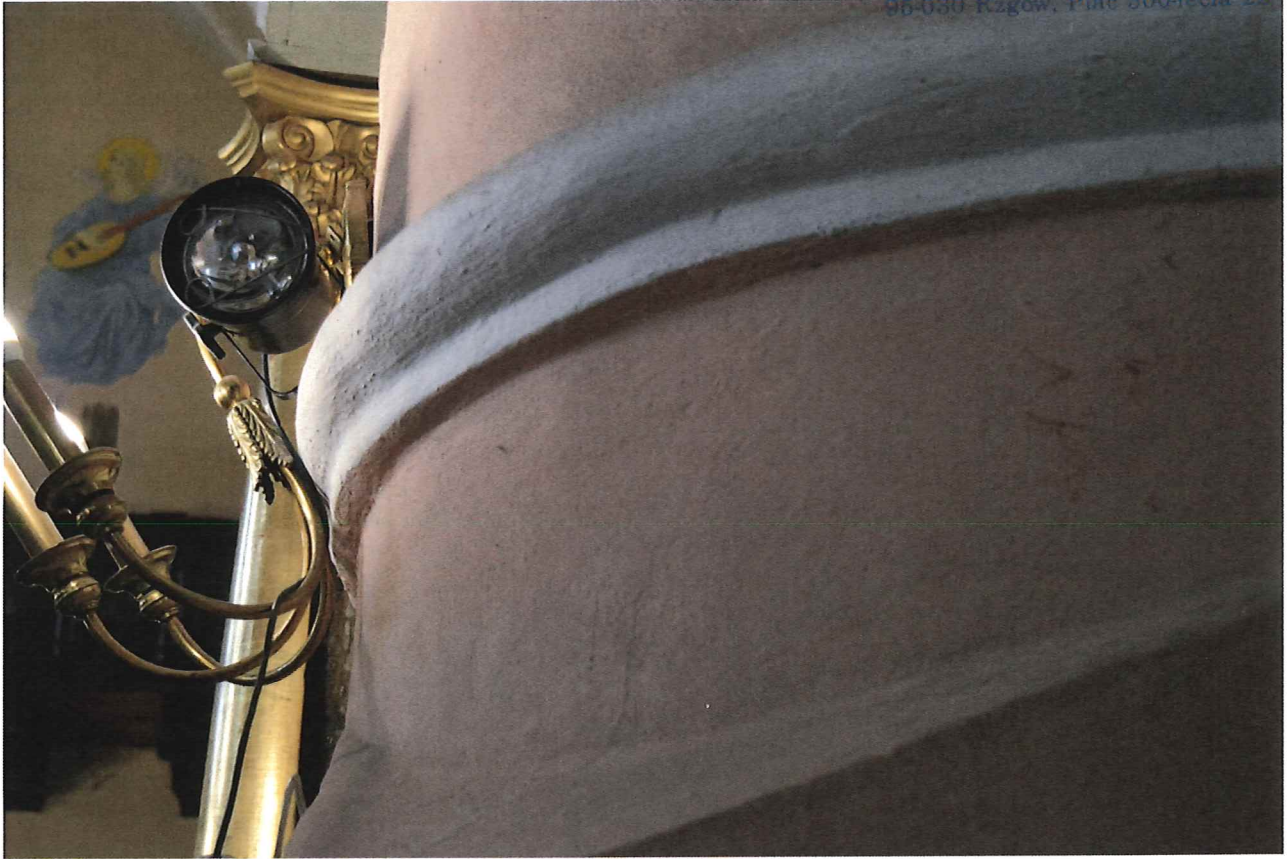
Fot. 13. Przemalowania dyspersyjne na półkolumnach.

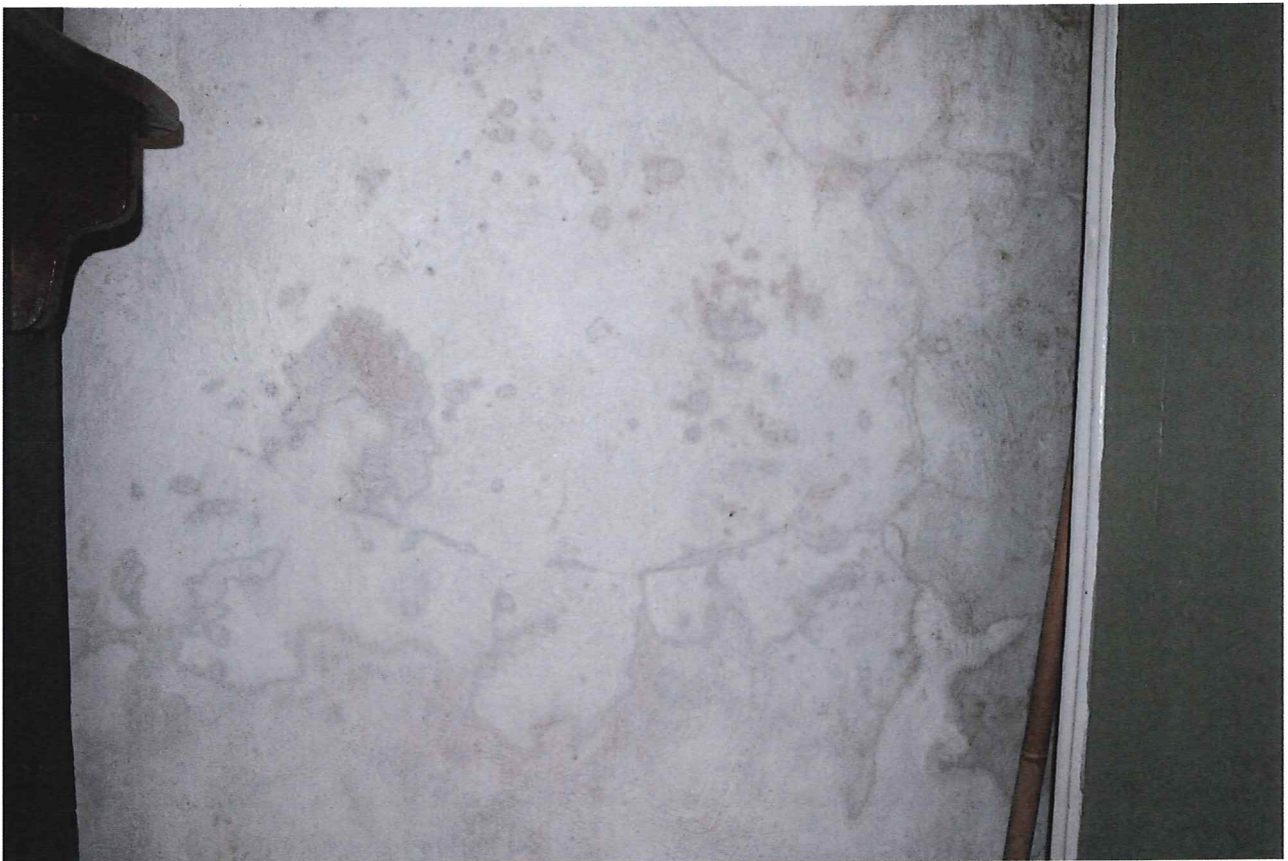
W kilku miejscach (ściana południowa w strefie przyziemia oraz ściany kruchty wieżowej i południowej) stwierdzono występowanie wykwitów **sol** rozpuszczalnych w wodzie, które przez zwiększanie swojej objętości powodują destrukcję struktury tynków oraz pęcznienie warstw powłok malarskich. W tych samych miejscach stwierdzono zwiększoną **wilgotność** ścian, ale występuję ono w niewielu miejscach i jest lokalne.

Fot. 14. Zawilgocenie ściany północnej w przyziemiu.

5. Skucie najgorzej zachowanych wypraw tynkarskich na suficie i ścianach - po ustawieniu rusztowań należy wyselekcjonować najbardziej zdegradowane, odspojone tynki i delikatnie usunąć. Ze względu na lokalne zawilgocenie niektórych partii ścian (przyziemie), konieczne może okazać się wykonanie miejscowych zabiegów odsalania. Proponuje się tutaj zastosowanie metody migracji soli do rozszerzonego środowiska przy użyciu okładów z ligniny.

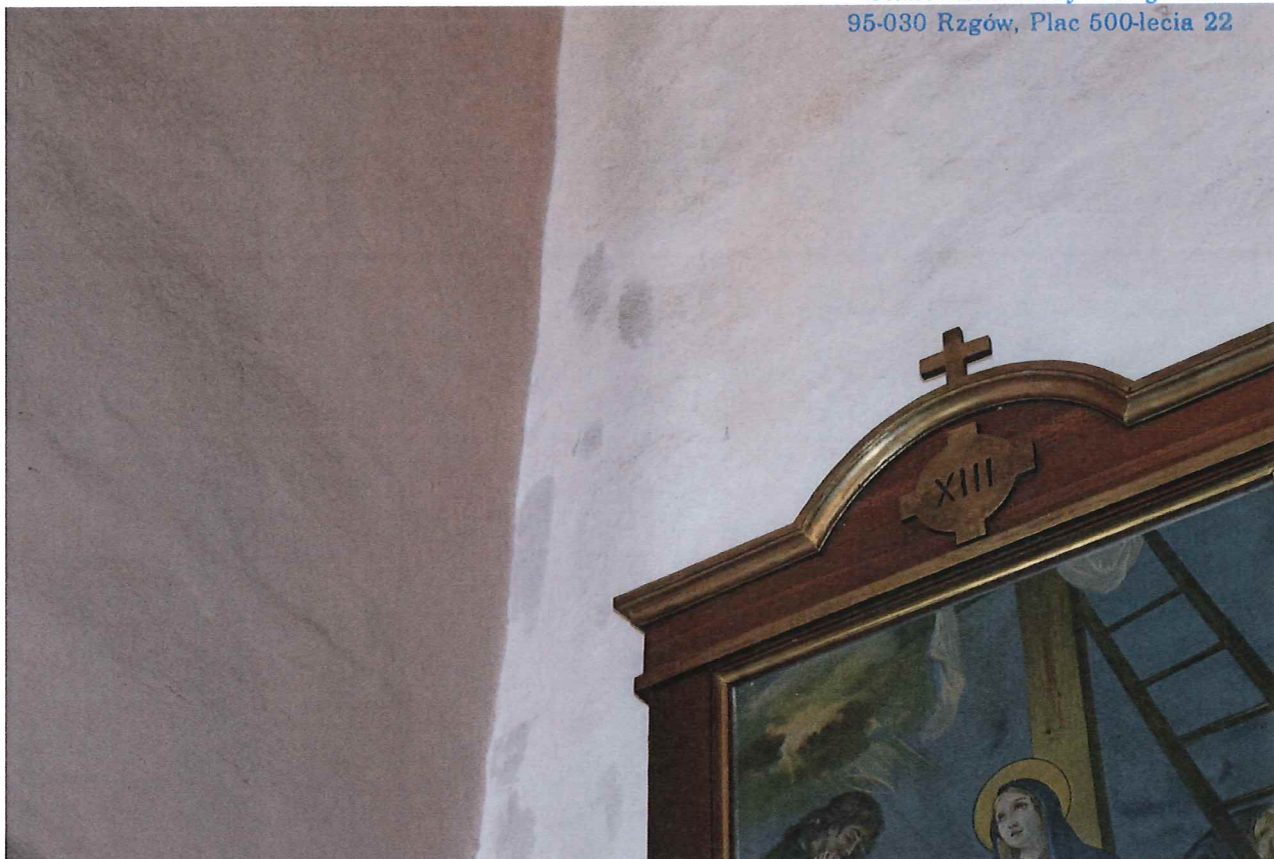
Fot. 15. Zabrudzenie powierzchniowe na ścianach wewnętrznych.

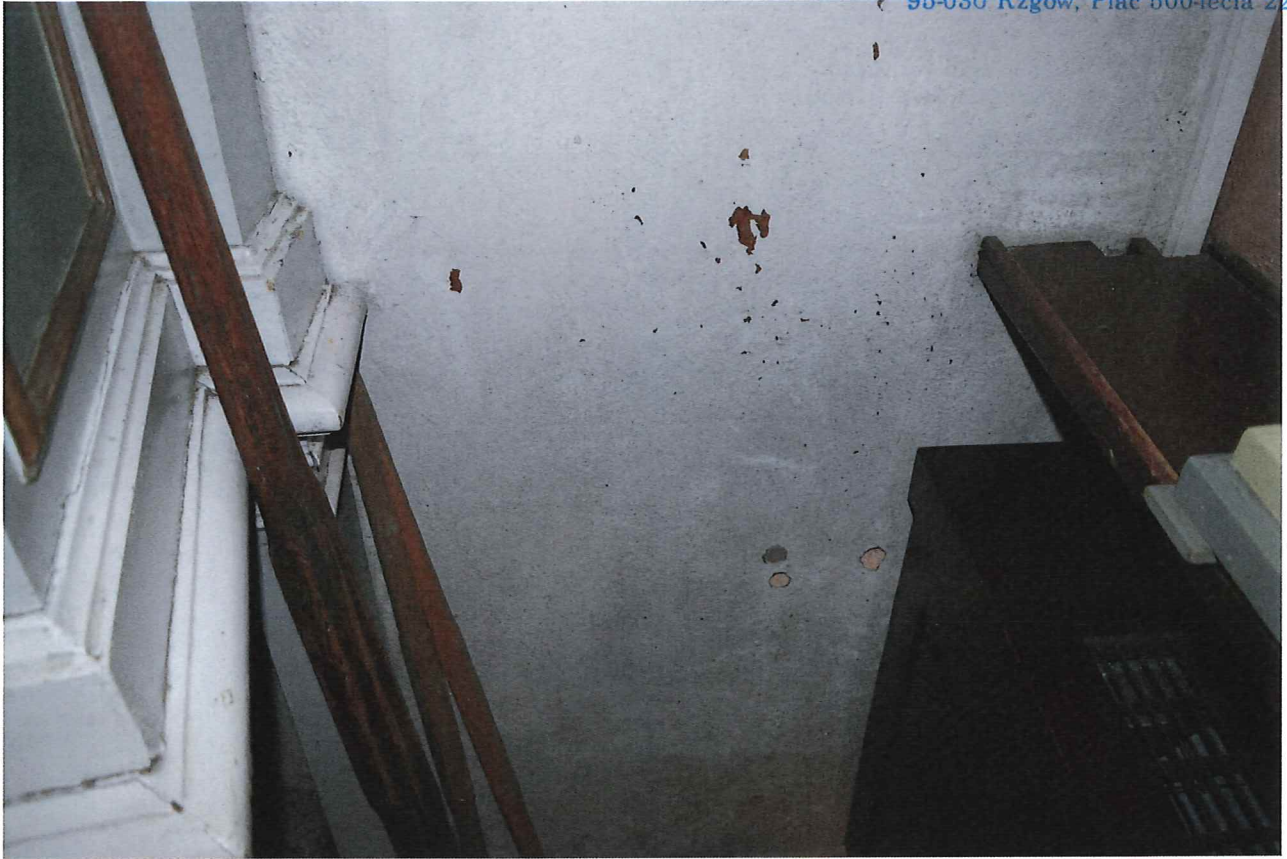
Strefa cokołowa kościoła, w miejscach występowania **marmoryzacji**, została przemalowana farbami olejnymi w kolorze jasnoszarym i jasnoróżowym. Odkrywki wykazały, że warstwa ta jest silnie zespolona z pierwotną warstwą polichromii.

Fot. 17. Złuszczenia wtórnych farb na marmoryzacjach.

4. Wykonanie konserwacji marmoryzacji w strefie cokołowej, przez usunięcie przemalowań, uzupełnienie oryginalnej warstwy malarskiej oraz wykonanie rekonstrukcji fragmentów zdegradowanych.

- usunięcie przemalowań olejnych, metodą mechaniczną wspomaganą preparatami chemicznymi np. Abbeizer,
- wzmocnienie partii osypujących się roztworem Paraloidu B-72 w toluenie,
- uzupelnienie drobnych ubytków gipsem,
- izolacja kitów werniksem retuszera,
- retuszowanie ubytków metodą imitatorską farbami Restauro – w przypadku większych zniszczeń wykonać rekonstrukcję zniszczonych partii,
- zabezpieczenie malowideł werniksem ochronnym

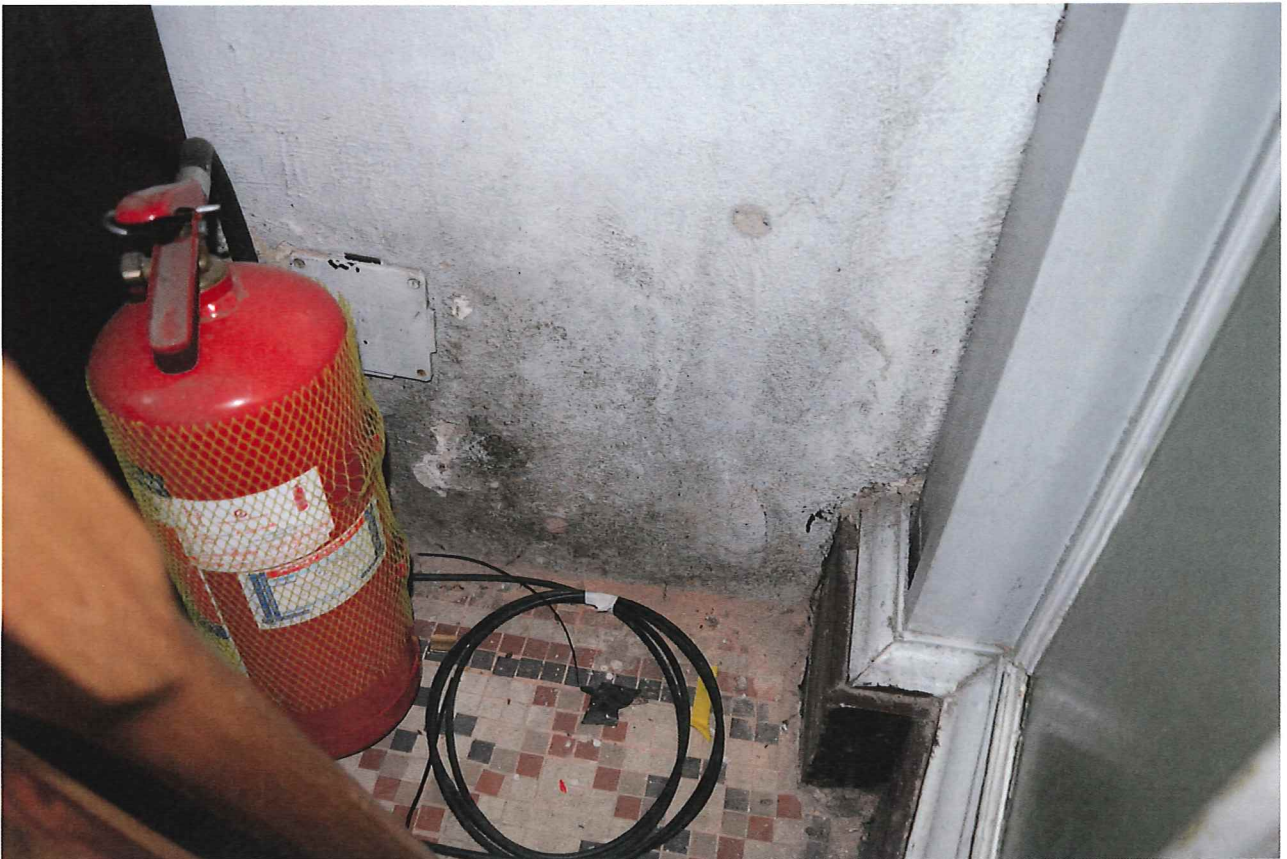
Fot. 18. Zabrudzenia ściany przy posadzce.

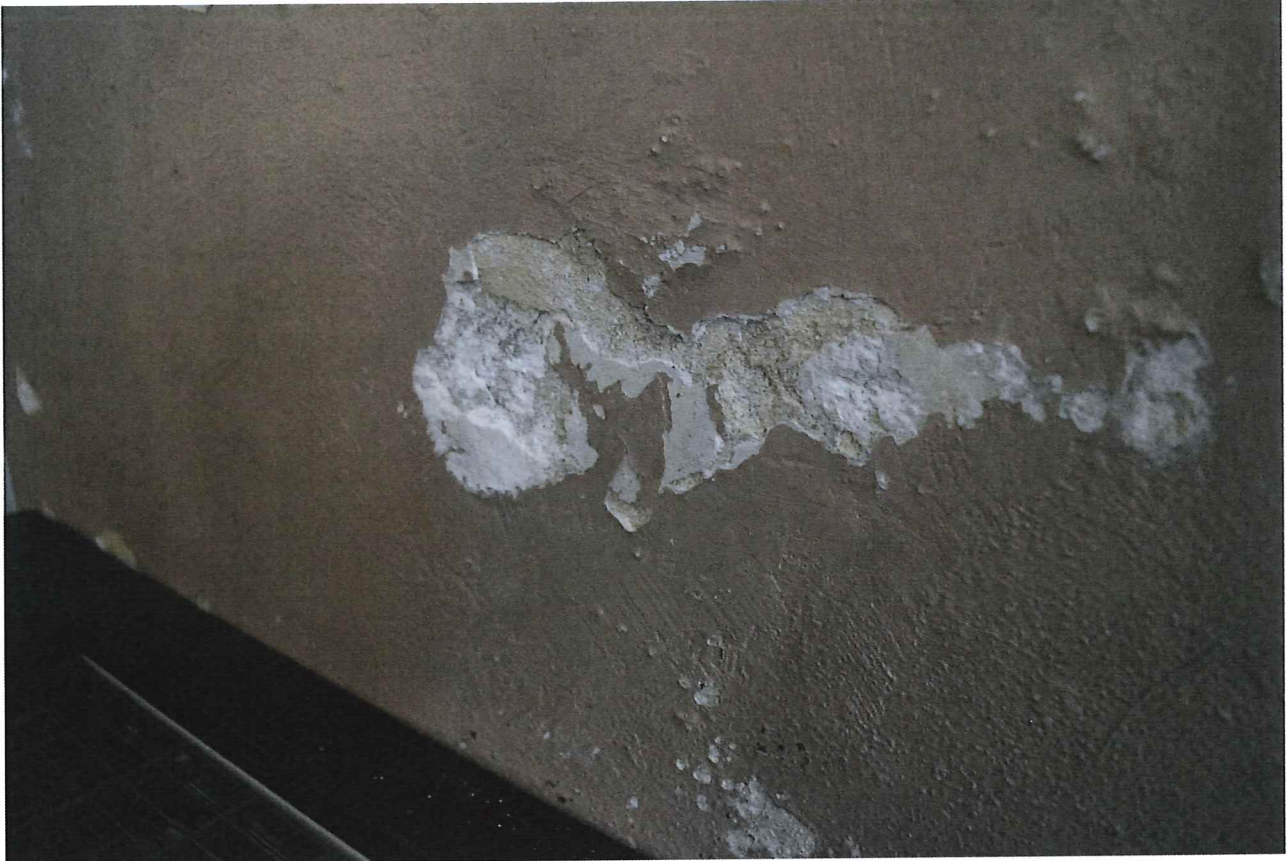
Fot. 20. Wykwity soli w strefie przyziemia.

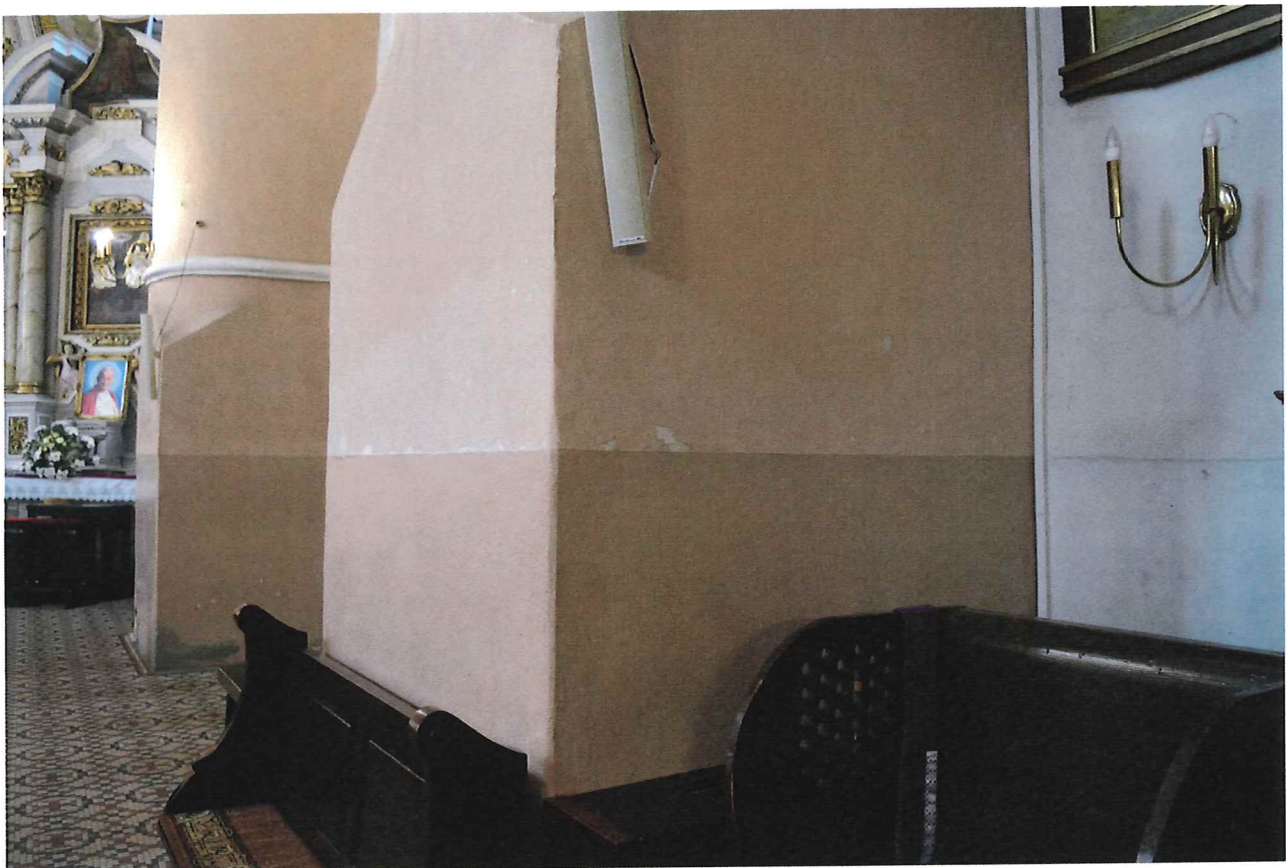
Fot. 21. Malowany farbą olejną cokół w nawie.

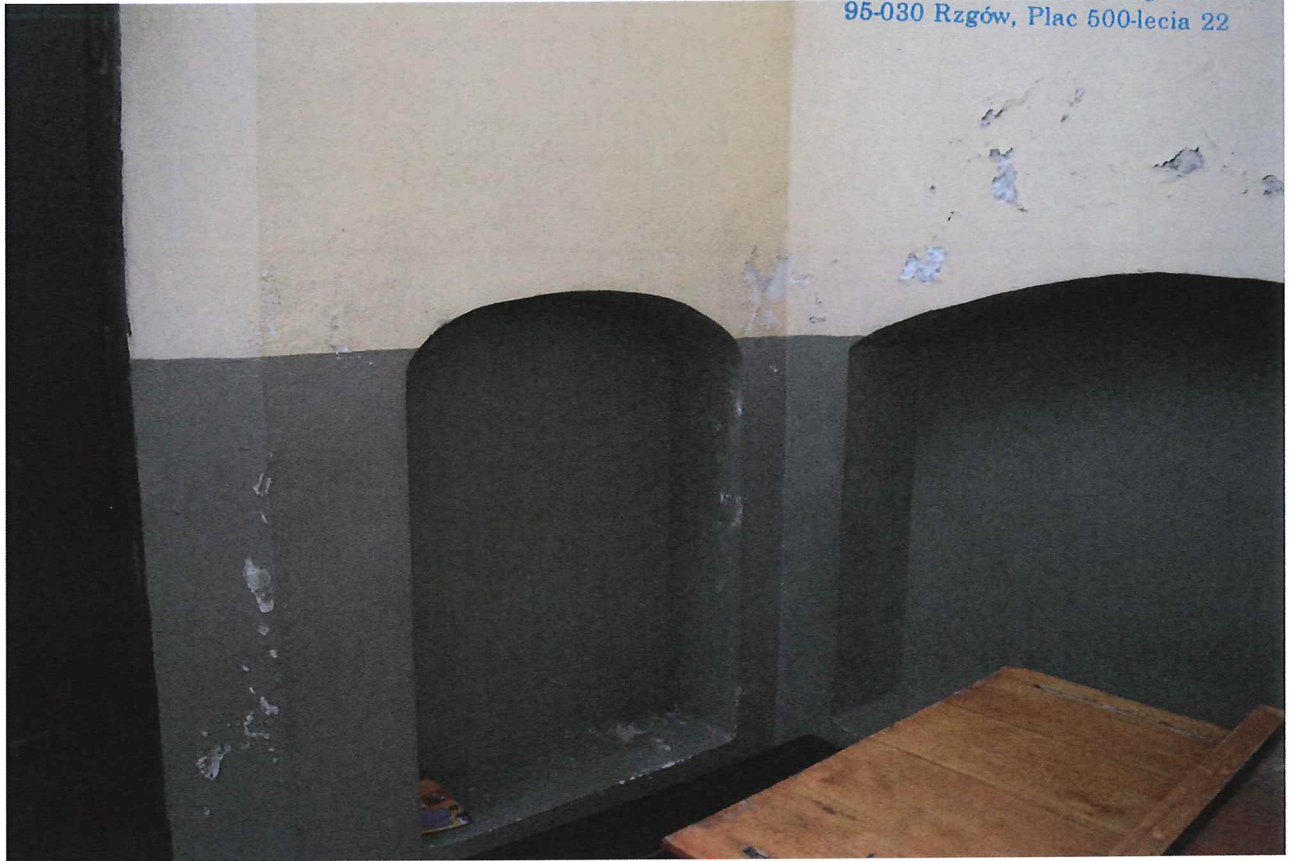
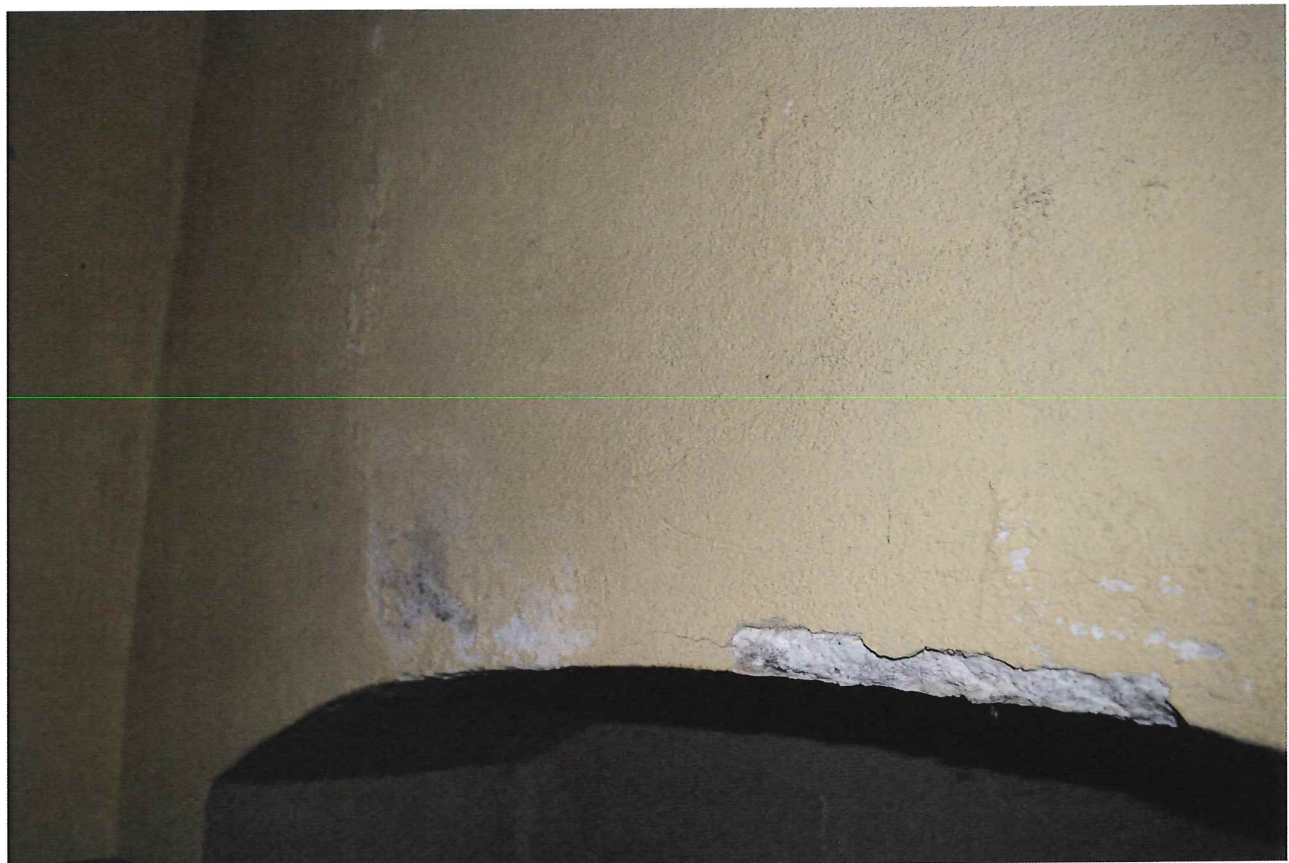
Fot. 22. Kruchta południowa - zawilgocenia i zasolenia ścian.

Fot. 23. Kruchta południowa - zawilgocenia i zasolenia ścian.

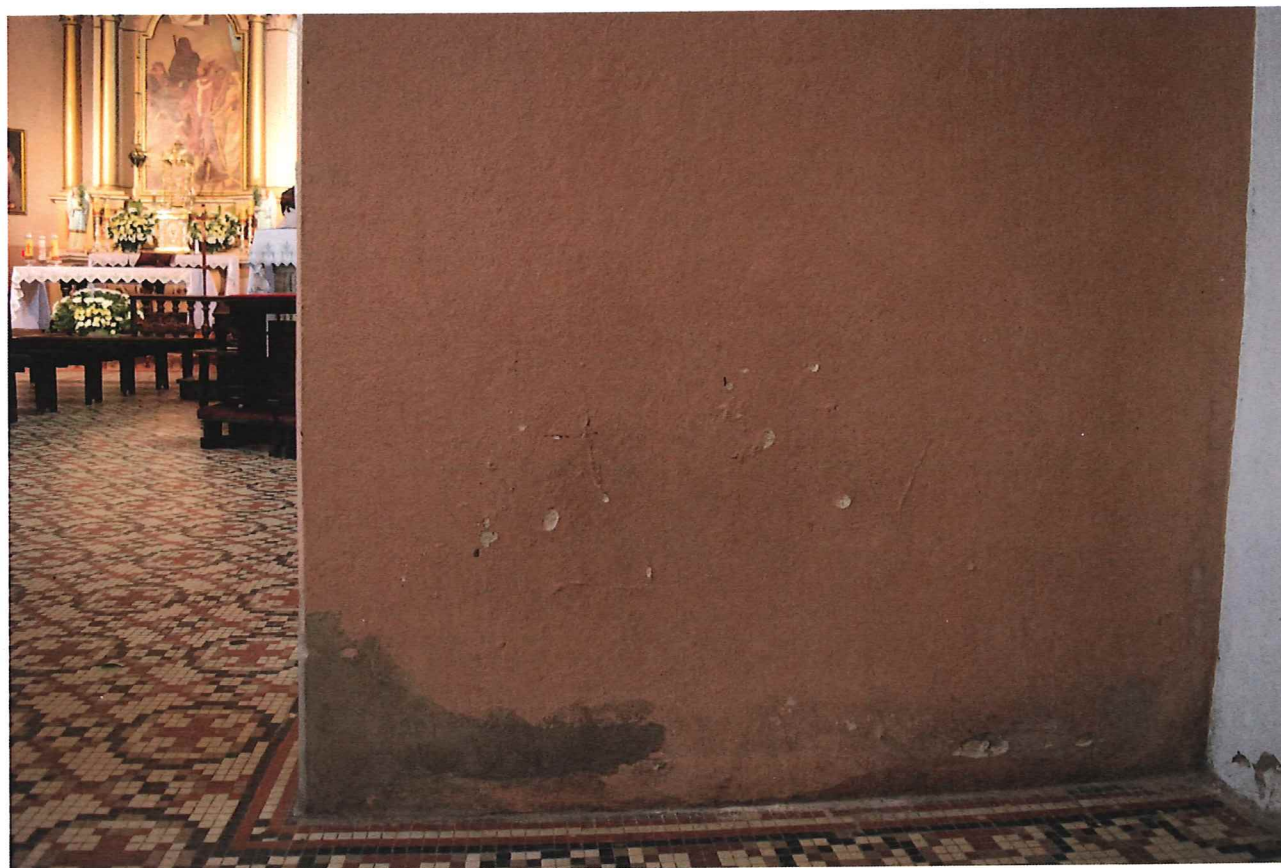
Fot. 25. Cementowe łąty w nawie.

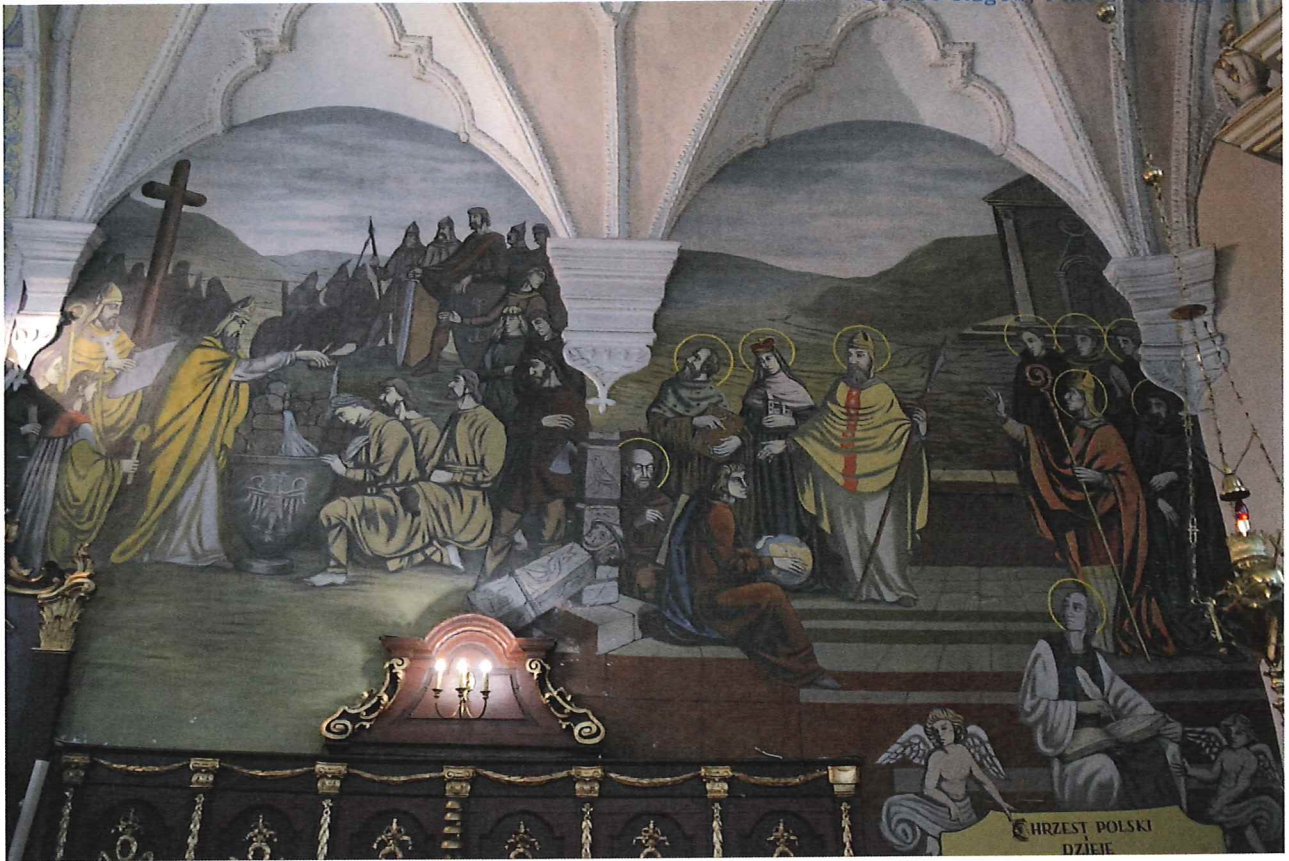
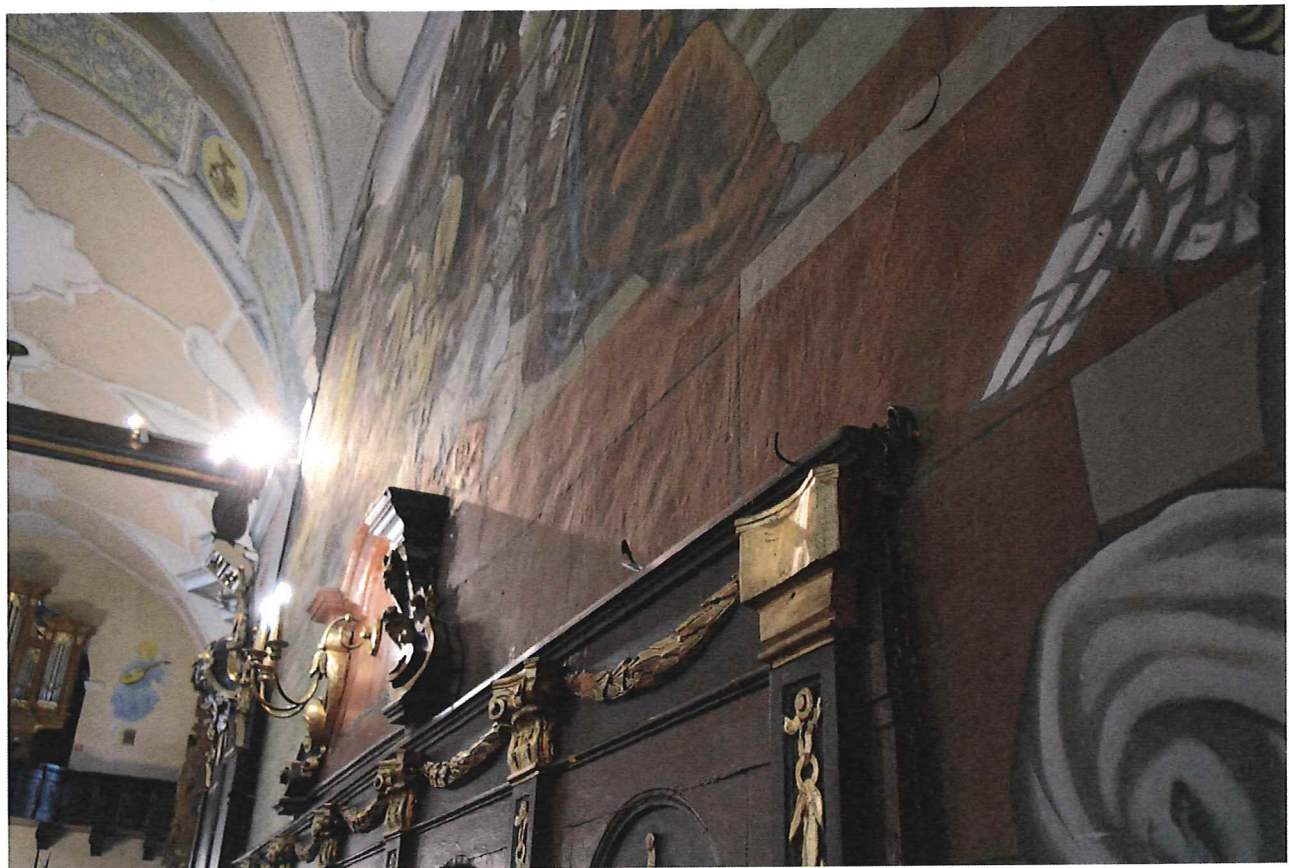
Fot. 26. Malowidło na ścianie północnej prezbiterium.

Fot. 27. Malowidło na ścianie północnej prezbiterium.

5. Zachowanie istniejącego malowidła na ścianie północnej prezbiterium i wykonanie drobnych retuszy warstwy malarskiej.
6. Wykonanie renowacji kraty między kruchtą a nawą.

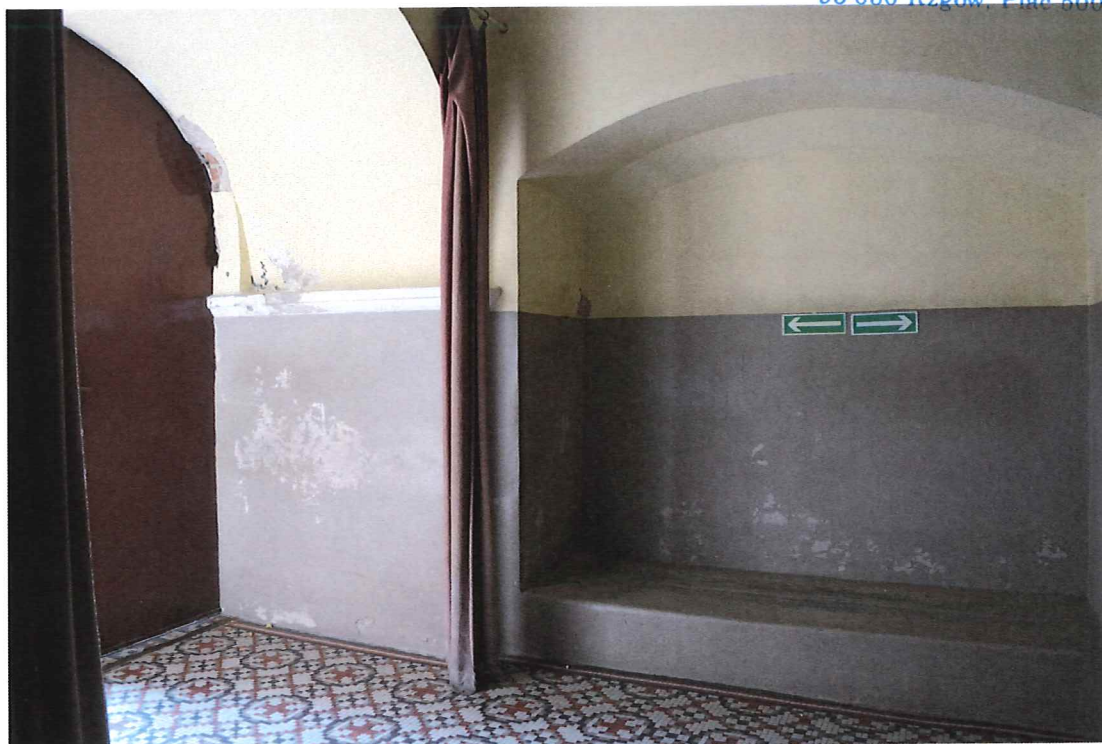
Fot. 28. Kruchta wieżowa - zasolenie ścian w strefie przyziemia.

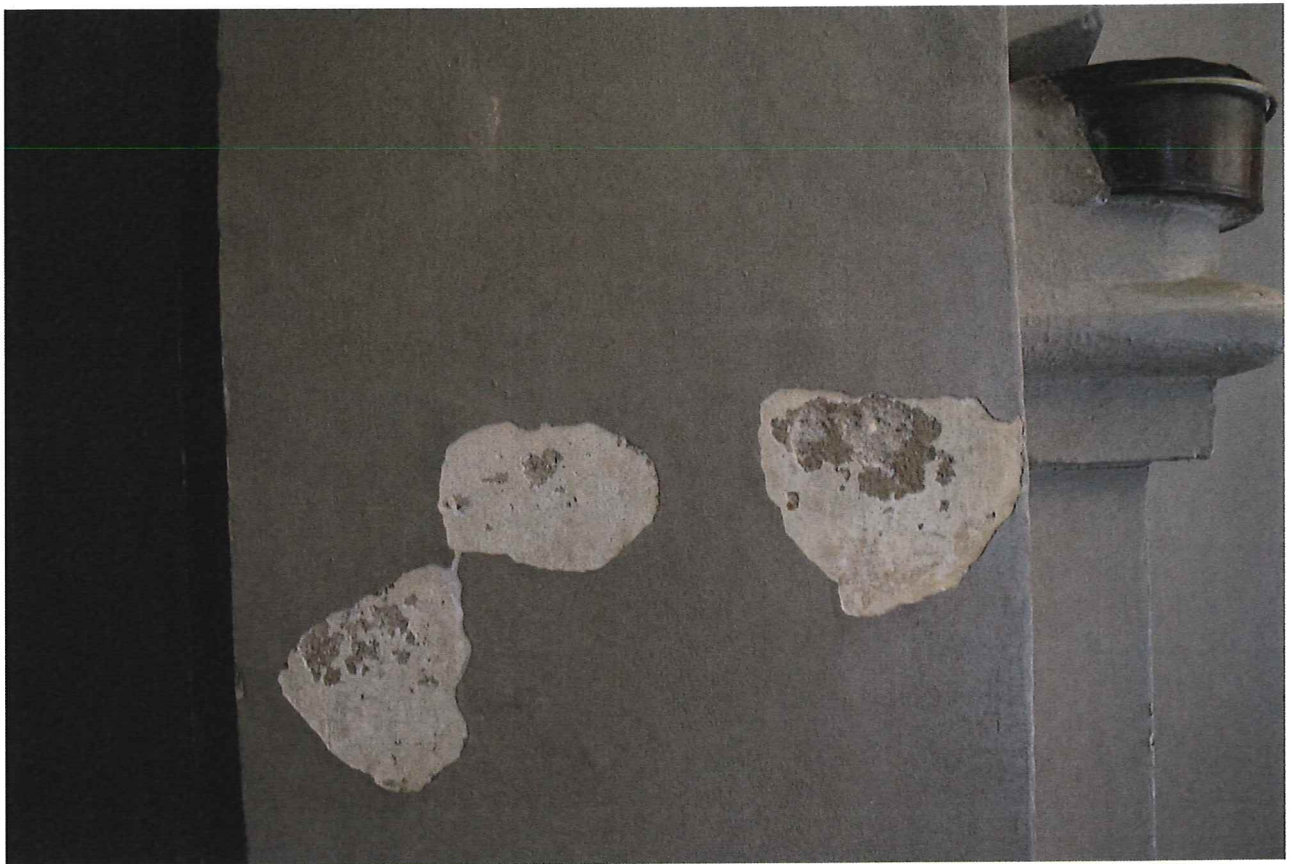
Fot. 31. Kruchta wieżowa - złuszczenia wtórnych powłok malarskich na ścianach.

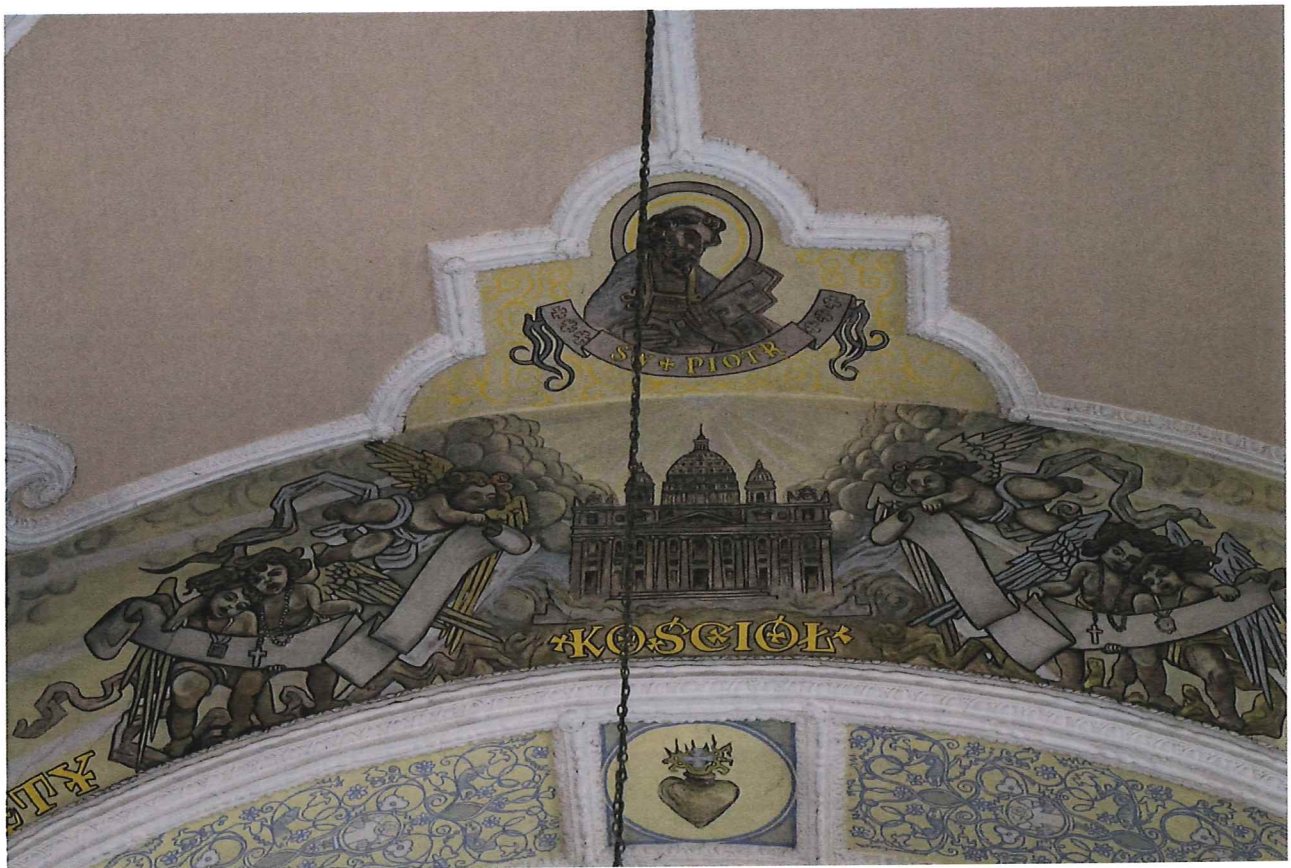
Fot. 33. Ściana tęczowa - wtórna polichromia, wykonana po obrysie starej polichromii.

3. Wykonanie konserwacji polichromii ściennych na ścianie tęczowej oraz ścianie zachodniej - usunięcie malowideł istniejących, które naśladują pierwowzór, konserwacja polichromii leżących poniżej przemalowań.
