**KOŚCIÓŁ
P.W. ŚW. STANISŁAWA BISKUPA I MĘCZENNIKA
W RZGOWIE**

**PROGRAM PRAC KONSERWATORSKICH
WNĘTRZ KOŚCIOŁA**

Data opracowania: Łódź, lipiec 2016r.

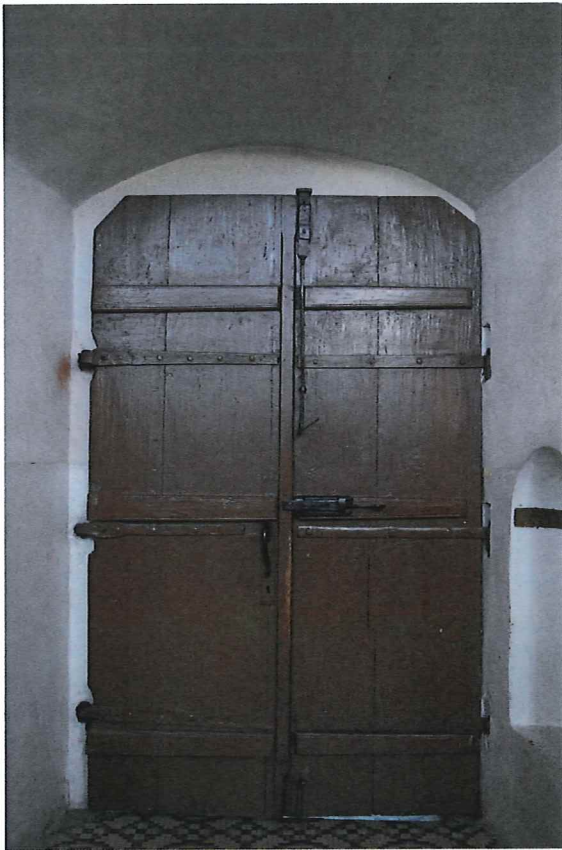
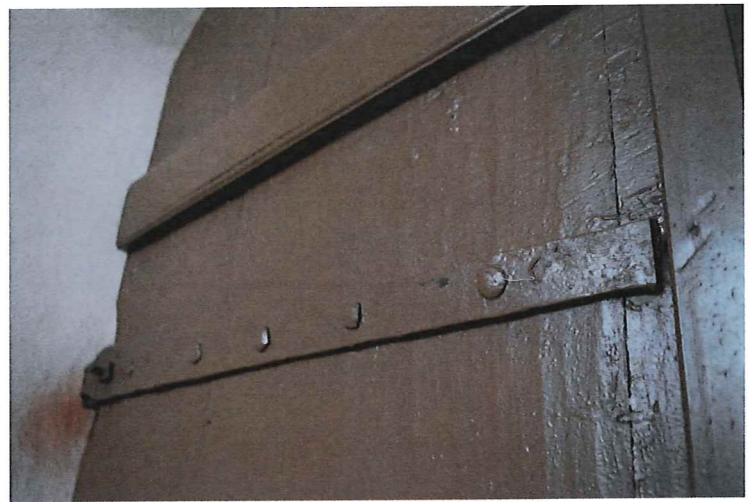
- przemalowanie wszystkich powierzchni drewnianych farbami olejnymi, z dużym połyskiem, które zakryły pierwotne opracowania malarskie.
- liczne wykruszenia, złuszczenia wtórnych warstw malarskich.
- listwy przyrytkowe we wrotach znacznie zniszczone, spękane, w wyniku znacznej pracy drewna i narażenia na działanie wilgoci.
- liczne spękania w miejscach łączenia desek i elementów konstrukcyjnych.
- profilowane listwy spękane, odspojone, gwoździe mocujące skorodowane.

Fot. 43, 44. Drewniane drzwi z kruchy południowej do nawy - widoczne przemalowania olejne.

- Usunięcie wtórnych powłok malarskich z zastosowaniem środków chemicznych np. Remosol AM, Scansol, Abbeizer, Grintone oraz różne mieszaniny rozpuszczalników i żeli). Usuwanie środków chemicznych za pomocą acetonu. Wybór metody zależy od wyników przeprowadzonych prób.

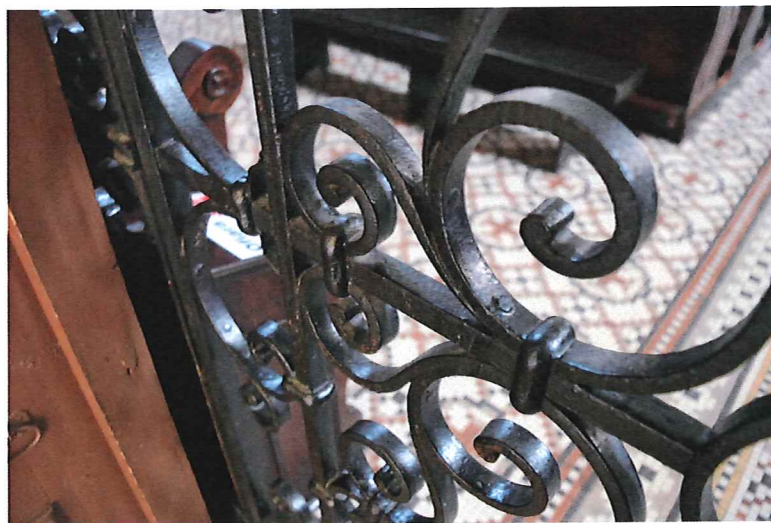
Metalowa **krata** między kruchtą wieżową a nawą znajduje się w dobrym stanie technicznym, zauważono jedynie lokalne ogniska korozji. Krata przemalowana farbą olejną.

Fot. 48. Krata między kruchtą wieżową i nawą - widoczne przemalowania olejne kraty.

- Mechaniczne usunięcie rdzy i luźnej farby ze wszystkich miejsc zaognionych. Wykonane za pomocą ręcznych i elektrycznych szczotek drucianych stalowych i mosiężnych.
- Odtłuszczenie całej powierzchni elementu stalowego za pomocą benzyny ekstrakcyjnej.
- Uzupelnienie brakującej warstwy farby podkładowej antykorozyjnej Baril w miejscach, które zostały całkowicie odsłonięte w procesie oczyszczania mechanicznego.
- Momalowanie krat za pomocą pędzli farbą Fortiprime ED oraz Fortiprime ED SB723 firmy Baril.
